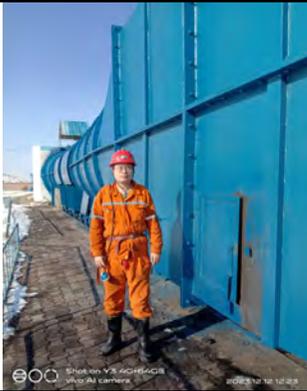
序号	报告编号	发布日期	结论	影像资料
21	GX-B1344/21-9-23005	2023. 12. 15	<p>2023年12月12日实测白家渠回风立井1#通风机运行时矿井外部漏风量为146m³/min，计算的外部漏风率为1.6%，符合《煤矿安全规程》规定“装有通风机的井口必须封闭严密，其外部漏风率在无提升设备时不得超过5%”的要求。</p>

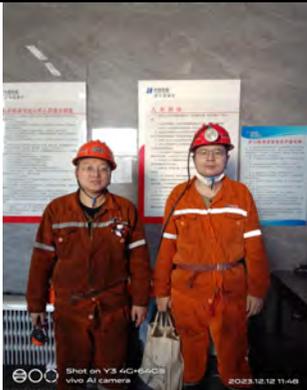
22	GX-B1344/21-9-23006	2023. 12. 15	<p>2023年12月12日实测白家渠回风立井2#通风机运行时矿井外部漏风量为160m³/min，计算的外部漏风率为1.9%，符合《煤矿安全规程》规定“装有通风机的井口必须封闭严密，其外部漏风率在无提升设备时不得超过5%”的要求。</p>

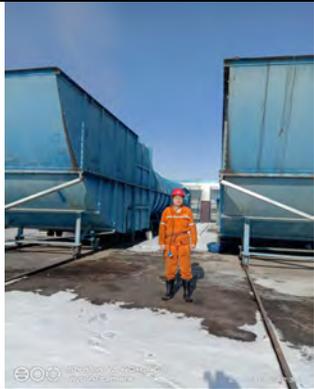
23	GX-B1344/21-9-23007	2023. 12. 15	<p>2023年12月12日实测赵家渠回风立井1#主通风机运行时 矿井外部漏风量为 100m³/min，计算的外部漏风率为1.7%，符合《煤矿安全规程》规定“装有通风机的井口必须封闭严密，其外部漏风率在无提升设备时不得超过5%”的要求。</p>

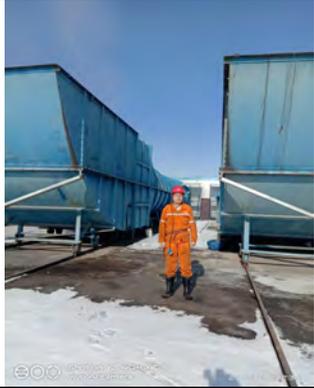
24	GX-B1344/21-9-23008	2023. 12. 15	<p>2023年12月12日实测赵家渠回风立井2#主通风机运行时 矿井外部漏风量为 102m³/min，计算的外部漏风率为1.8%，符合《煤矿安全规程》规定“装有通风机的井口必须封闭严密，其外部漏风率在无提升设备时不得超过5%”的要求。</p>

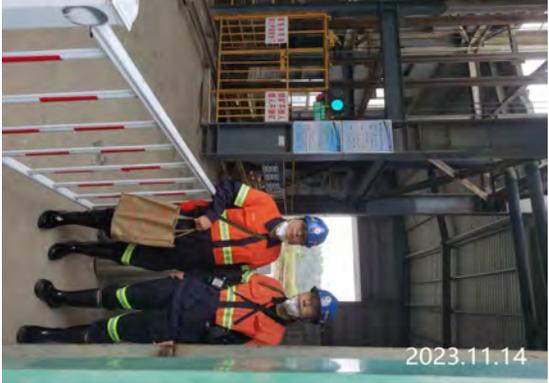
25	GX-B1343/21-9-23061	12. 21	<p>1. 矿井总进风量：8086.6m³/min，总回风量：8107.1m³/min； 2. 主通风机风量：8142.5m³/min； 3. 矿井有效风量：5118.4m³/min； 4. 矿井有效风量率：62.9%； 5. 通风机负压：西回风井主通风机1220Pa，5106回风斜井主通风机1260Pa； 6. 矿井通风阻力：西回风井系统1206.2Pa，5106回风斜井系统908.4Pa。</p>

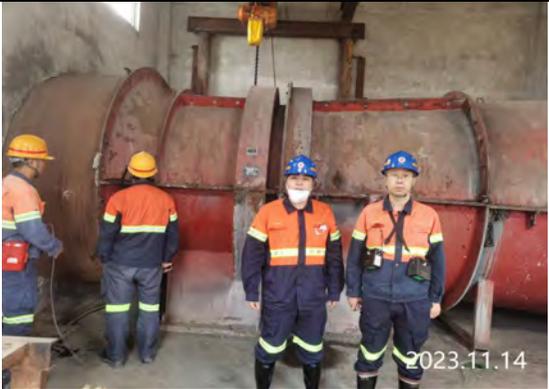
26	GX-B1341/21-9-23240	12. 21	综合判定：合格。

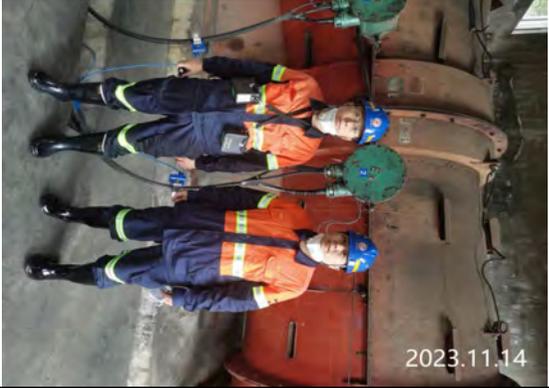
27	GX-B1341/21-9-23241	12. 21	综合判定：合格。

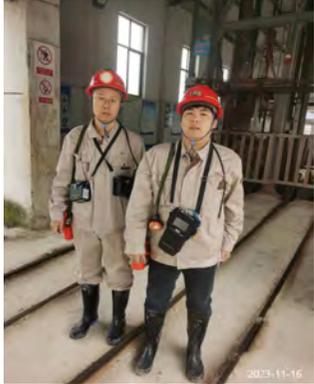
28	GX-B1343/21-9-23060	2023年12月21日	<ol style="list-style-type: none"> 1. 矿井总进风量：1418.6m³/min，矿井总回风量：1420.8m³/min； 2. 主通风机风量：1557.6m³/min； 3. 矿井有效风量：947.2m³/min； 4. 矿井有效风量率：60.8%； 5. 通风机负压：570Pa； 6. 矿井通风阻力：557.6Pa。

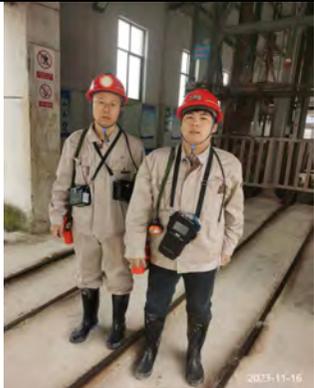
29	GX-B1347/21-9-23044	2023年12月21日	<ol style="list-style-type: none">1. 风量（风速）合格率：100%，大于65%，合格；2. 风质合格率：100%，大于90%，合格；3. 作业环境空气质量合格率：100%，大于60%，合格；4. 矿井有效风量率60.8%，大于60%，合格；5. 风机全压效率为70.5%，大于70%，合格；6. 风量供需比1.43，符合$1.32 \leq \beta \leq 1.67$要求，合格；7. 综合指标86.8%，大于72%，合格。
